Marek Kobyszko

# Konserwacja pomnika Żołnierza Polskiego

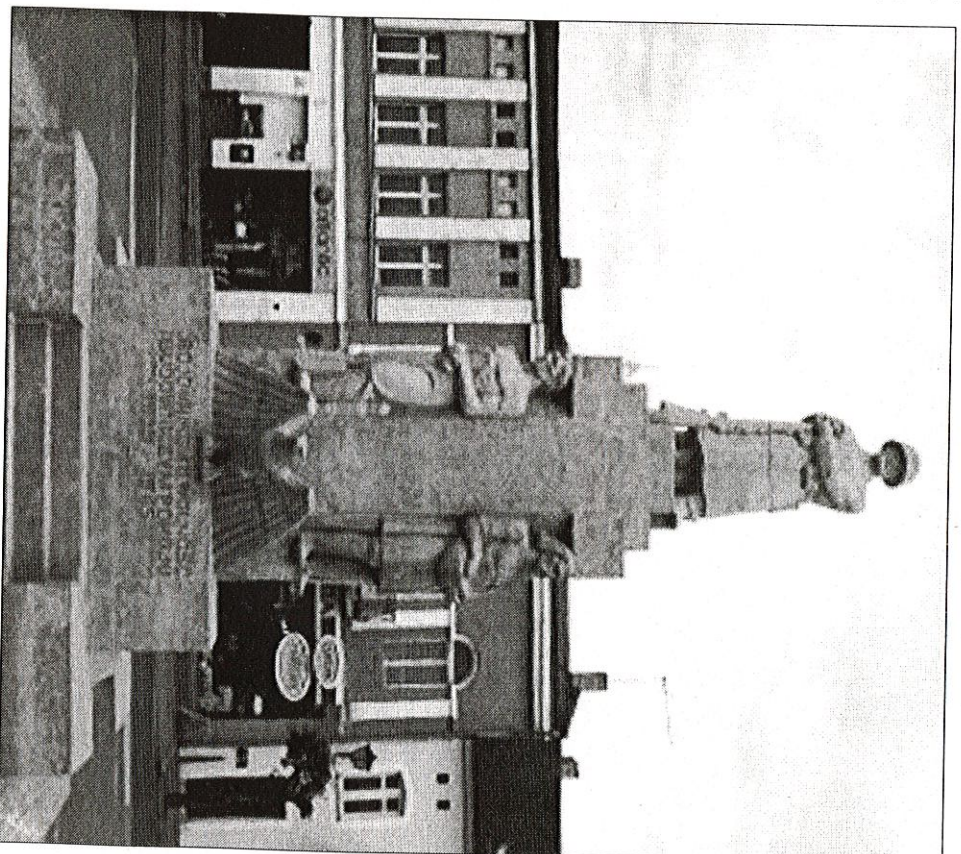
*Budowy Pomnika Żywiecowa w Wąbrzeźnie i Fundacji standardu dla 74 P.A.H. Pomnik ustawiony na wąbrzeskim Ryнку od 58 lat wpisal się w jego panoramę. Każdy z mieszkańców, mijając pomnik, ma kontakt z monumentalnym dziełem artysty.*

Ustutowanie pomnika i użyty do jego wykonania materiał mają fatalny wpływ na jego stan zachowania. Drgania spowodowane wyjątkowo dużym natężeniem ruchu wokół (2900 pojazdów średnio na godzinę w dniu roboczym, wg *Wiadomości Wąbrzeskie* nr 11, s.5, 2005 r.) wywołują drgania. W wyniku drgań powstają mikropeknięcia. Rozszerzającą one zewnętrzna powierzchnie pomnika. Przez powstałe szczeliny do wnętrza dostaje się woda opadowa, która powoduje korozję żelaznego zbrojenia, a w wyniku ujemnych temperatur zamarza, powoduje rozszarpanie materiału i powiększanie się zakresu uszkodzenia. Przed pracami powierzenia wokół pomnika była uszczelniona betonową kostką ułożoną na cementowej zaprawie. Gromadząca się wokół pomnika woda opadowa i topniejący śnieg wnikały w peknięcia, niosąc z sobą rozwiory środków, którymi posypywano oblodzony plac. Poza zniszczeniami mechanicznymi, na powierzchni o zróżnicowanej fakturze osadzają się zabrudzenia pochodzące z wyziewów kominiowych i spalin.

Powierzchnię monumentu oczyszczono z zabrudzeń strumieniem wody pod kontrolowanym ciśnieniem. Miejsca zaplamione stearną i woskiem doczyszczono metodą chemiczną. Tam gdzie występowały ubytki i peknięcia, przygotowano gniazda do założenia zapraw mineralnych modyfikowanych żywicami i wapnem trawowym (wulkanicznym). Zaprawy te zostały zabarwione w masie do koloru zbliżonego do materiału, z którego wybudowano pomnik. Miejsca o największych ubytkach zrekonstruowano w lastriko. Celowo zróżnicowano granulacje zastosowanego kruszywa, tak by można było łatwo zlokalizować miejsca rekonstruowane. Peknięcia, występujące w górnych partach pomnika, wzmocniono kotwami wykonanymi ze stali chromowo-wanadowej, dodatkowo zabezpieczonej antykorozyjnie, podobnie jak odsłonięte zbrojenie z roku 1947.
